Rijksdienst voor Ondernemend
Nederland

Handleiding voor de erkend deskundige energielabel woningbouw

In opdracht van het ministerie van Binnenlandse Zaken en Koninkrijksrelaties

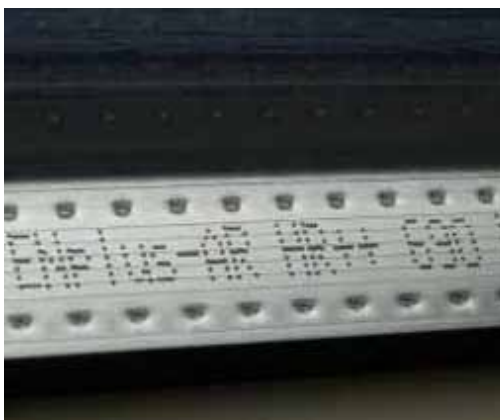
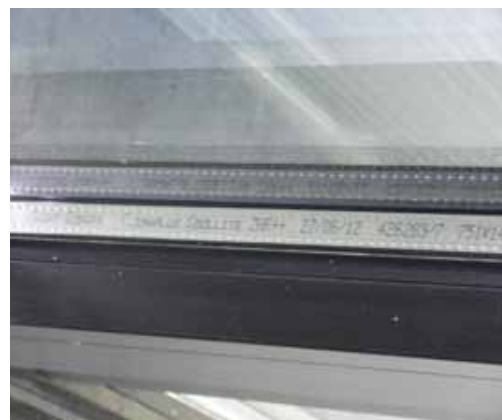
Afb. 4.1 Aanduiding HR++ glas op afstandshouder

Als bewijsstukken foto's worden aangereikt, moet hierop minimaal te zien te zijn dat het enkel glas of dubbel glas betreft. In het geval van HR-glas moet op de foto de vermelding te zien zijn dat het HR-glas en bij drievoudig HR-glas de vermelding dat het HR+++ is. Dit is op de afstandshouder in het glas te zien (Afb. 4.1). Soms staat er in afstandshouder een code en fabrikant. Op basis van deze code kan dan op internet bij de fabrikant/leveranciers of andere bron worden nagegaan wat voor soort glas het betreft. Als op bovenstaande wijze niet na te gaan is wat voor soort glas het betreft, gewoon dubbel glas of HR-glas kan er worden nagegaan of er een coating in het glas aanwezig is (Afb.4.2).

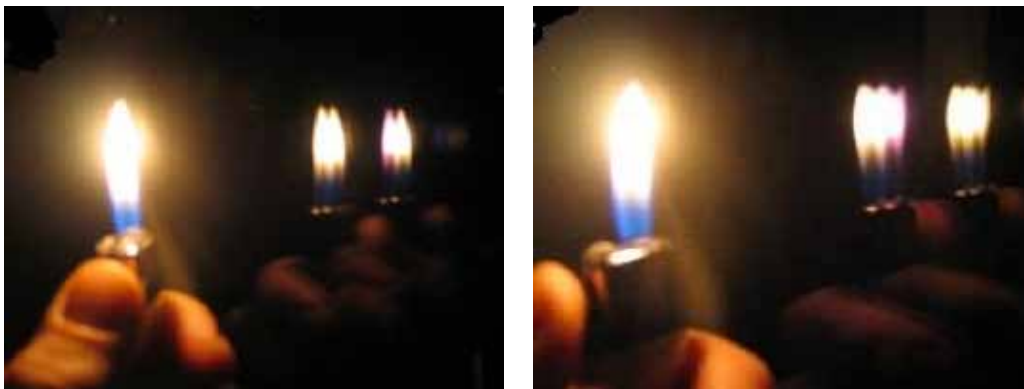
Afb. 4.2 Aantonen HR-coating door verkleuring van de reflectie (links de derde reflectie, rechts de tweede). De eerste vlam op de foto is de vlam van de aansteker. De andere vlammen zijn de reflecties van deze vlam.

- Het aantal glaslagen is visueel (op foto) te herkennen en het best waarneembaar door er bij het maken van de foto een vlammetje (aansteker) voor te houden. Twee reflecties betekent één glaslaag, vier reflecties betekent twee glaslagen en zes reflecties betekent drie glaslagen.
- De coating kan herkend worden door een brandende zaklamp of (aansteker)vlammetje voor de ruit te houden. In geval van dubbelglas zijn er vier reflecties waar te nemen. Hierbij moet er schuin op het raam worden gekeken. Indien mogelijk wordt dit aan de binnen- en buitenzijde gedaan, omdat de coating niet

Het aantal reflecties en de afwijkende kleur van de tweede of derde reflectie moet duidelijk waarneembaar zijn op de foto. Is dit niet zichtbaar, dan is het dubbel glas. Als de woningeigenaar deze methode gebruikt als bewijs voor HR-glas, moet deze een foto meesturen waarop een deel van het kozijn zichtbaar is. Bij voorkeur een foto waarop het kozijn en de reflecties samen zijn te zien.

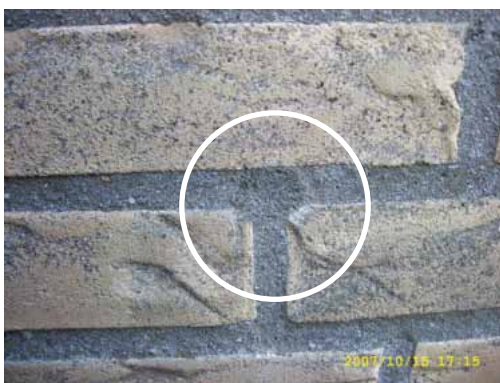
Afb. 4.3 Boorgat in de gevel

Op de foto moeten de boorgaten als patroon in de gevel duidelijk zichtbaar zijn. Het is een patroon van uitgehakte stenen of andere aanwijzingen die duiden op na-isolatie. Als met behulp van de muurdikte de aanwezigheid aangetoond moet worden, moeten op foto de verdikking bij kozijnen, de dikte van de constructie en het metselwerk zichtbaar te zijn.

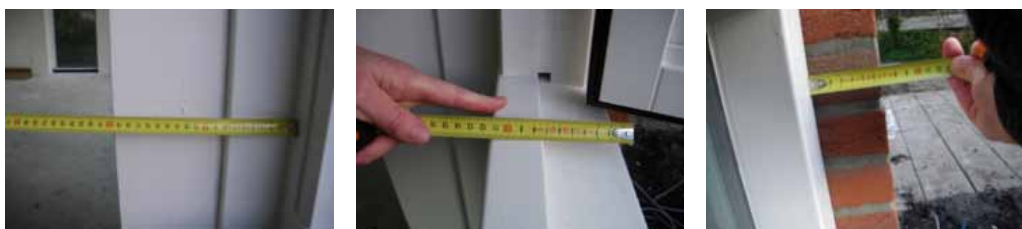
Afb.4.4 Totale constructiedikte (in drie stappen)

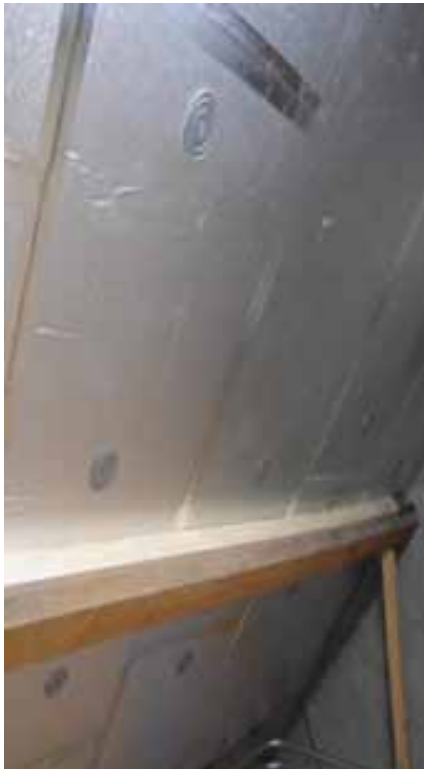
Afb.4.6 Isolatie op vliering tussen de gordingen

- een foto van isolatie zichtbaar bij onafgewerkte delen (achter schotten, bij doorvoeringen of op een vliering)
- een foto van isolatie bij de gevelaansluitingen
- de dikte van de constructie, gemeten bij dakramen (let op opstaande randen!)
- de dikte van de isolatie tegen het dakbeschoot, gemeten bij de gordingen (zie Afb.4.6), het nog zichtbare deel van de gording opmeten en elders de gehele gordingdikte

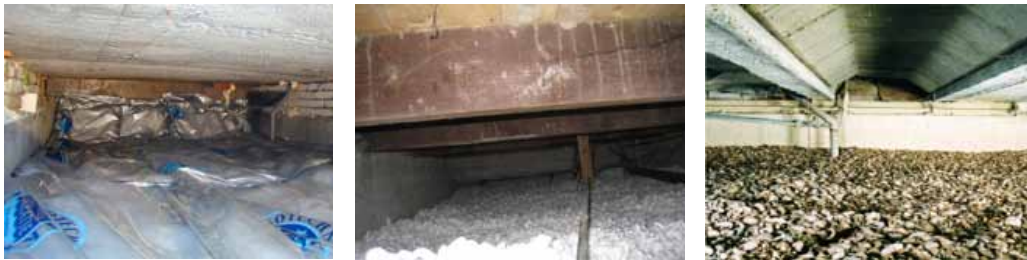
Afb. 4.7 Na-isolatie in de kruipruimte, met respectievelijk isolatiedekens, parels en schelpen

- isolatie in of op de vloer
- isolatie in de kruipruimte, bijvoorbeeld met luchtkussens, parels, schelpen, PUR, et cetera

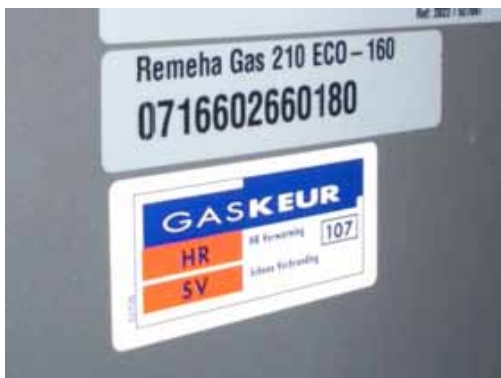
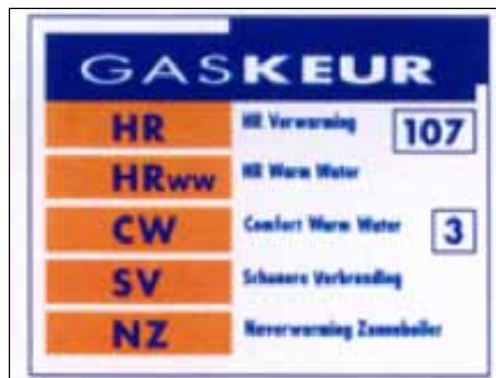
Afb. 4.8 CV-ketel met HR-keur (HR107) (links) en HR107 combiketel (rechts)

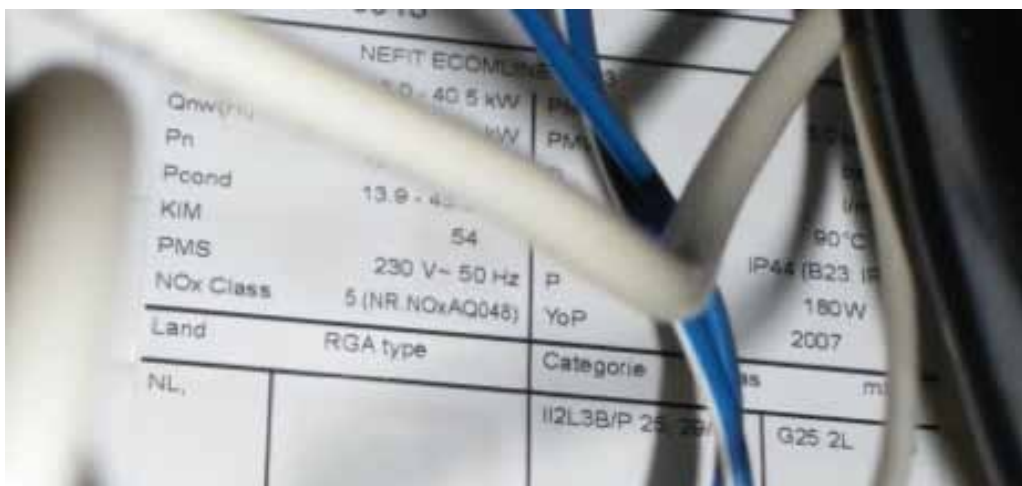
Afb. 4.9 Typeplaatje CV-ketel met bouwjaar 2007 (YoP = Year of Production)

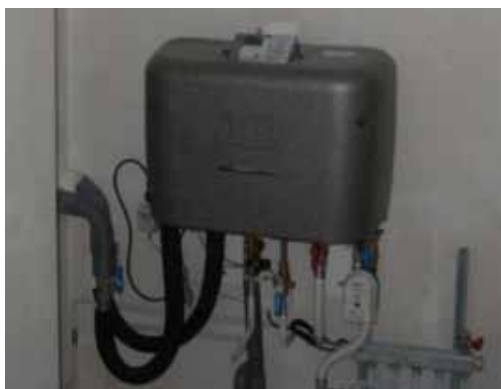
Afb. 4.10 Stadsverwarmingsunit (tevens tapwater)

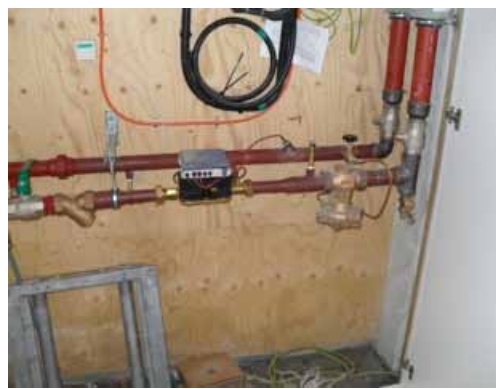
Afb. 4.11. Secundaire stadsverwarmingsaansluiting (alleen CV)

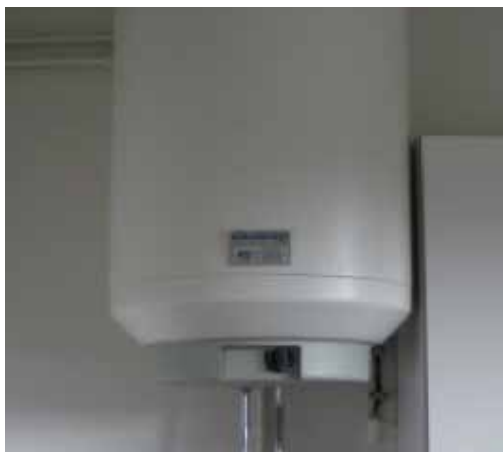
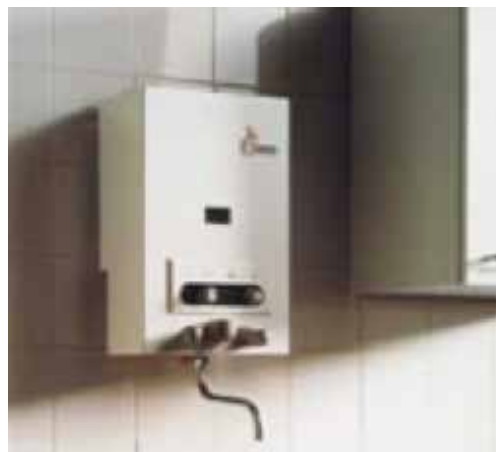
Afb. 4.12 Elektrische boiler (links) en geiser (rechts)

Als het warmwatertoestel geen geiser en ook geen elektrische boiler is, dan geldt 'geen aparte warmtapwatervoorziening'. De geiser en de elektrische boiler zijn te herkennen via onderstaande foto's. Het betreft hier voorbeelden; er zijn vele uitvoeringsvormen. Als op de foto van de aanvrager van het definitieve energielabel niet duidelijk te zien is of er een geiser of elektrische boiler aanwezig is, dan moet de optie 'geen aparte warmtapwatervoorziening' worden gekozen.

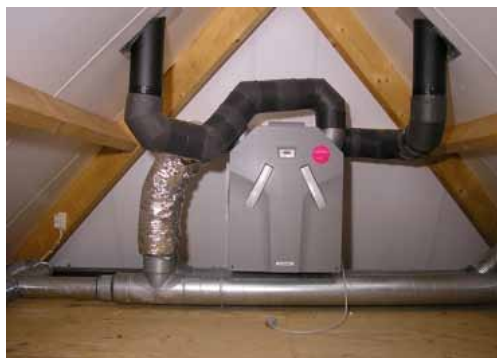
Afb. 4.14 Ventilatie-unit voor mechanische toe- en afvoer van lucht (gebalanceerd ventilatiesysteem)

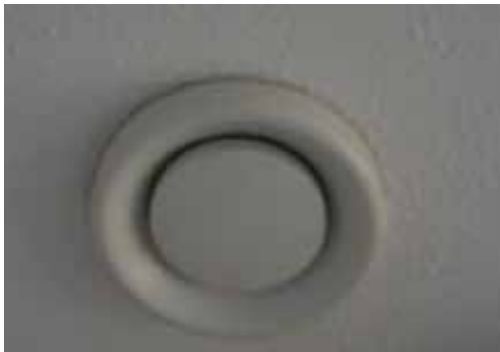
Afb. 4.15 Afvoerrooster ventilatielucht

Als er geen foto van de ventilatie-unit kan worden gemaakt kunnen er foto's worden gebruikt waarop bij mechanische afzuiging afvoerroosters staan afgebeeld die in de keuken, badkamer en toilet aanwezig zijn. Is er sprake van gebalanceerde ventilatie, dan kan de aanvrager volstaan met foto's van afvoerrooster in de keuken, badkamer en toilet en toevoerroosters in de woonkamer en slaapkamers. Let op: afvoerroosters hebben een andere vorm dan toevoerrooster, zie afbeelding 4.15 en 4.16.

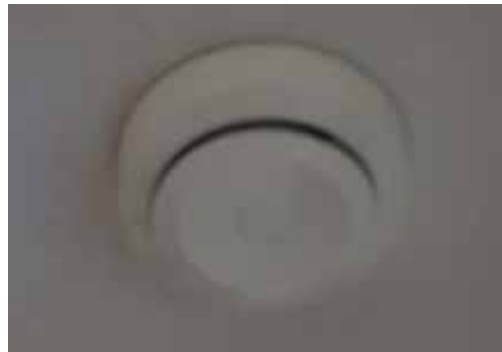
Afb. 4.16 Toevoerrooster ventilatielucht, te herkennen door opstaande rand en het uitstekende plaatje waardoor de luchtverspreiding in de ruimte wordt bevorderd

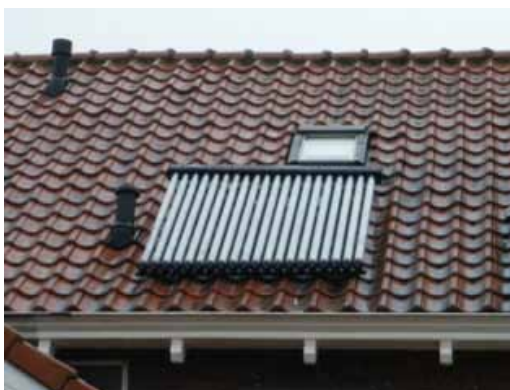
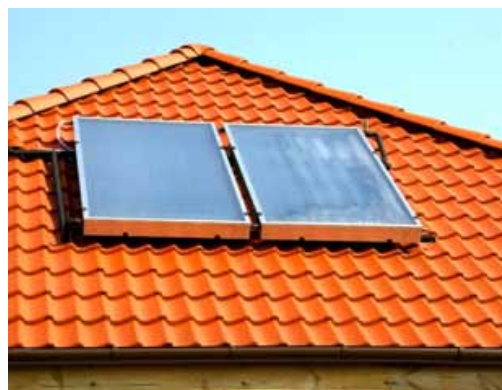
Afb. 4.17 Zonneboiler met vacuümbuizen (links) en vlakke plaat collectoren (rechts)

Uit de foto moet blijken dat het een zonneboiler betreft. Bij vacuümbuizen is dat duidelijk. Bij plaatcollectoren moet de foto van voldoende kwaliteit

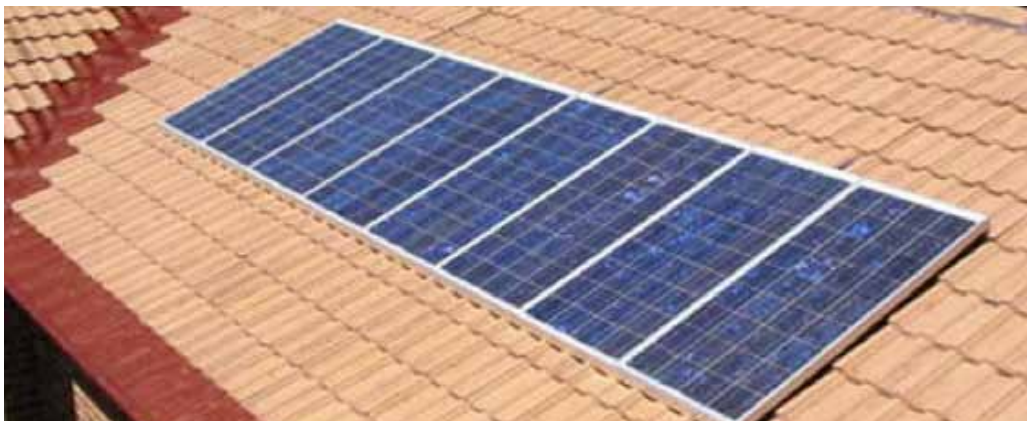
Afb. 4.18 PV-panelen met afmeting van ongeveer 1,65x1,0 meter komt overeen met 4,5 pan hoog, 4 pannen breed per paneel

Indien het aantal vierkante meters niet duidelijk uit de foto opgemaakt kan worden - of omdat bijvoorbeeld geen foto's gemaakt kunnen worden - dienen facturen of andere documenten aangeleverd te worden. In facturen, documenten en rapporten moet duidelijk aangegeven staan dat het zonnepanelen (PV) betreft en daarbij aangegeven het aantal panelen en de afmetingen per paneel (bijvoorbeeld door bijgeleverde documentatie, met herleidbare typeaanduiding). Als de afmetingen niet op de factuur staan vermeld, wordt uitgegaan van de standaardafmetingen van 1,6 m² per paneel. Ook moet het aannemelijk zijn dat het is aangebracht bij het betreffende adres.

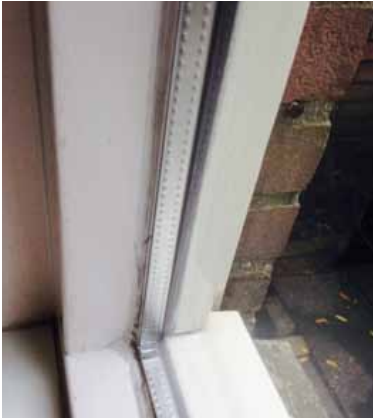
Bewijs : Akkoord: Toelichting:	Dubbel glas Ja De afstandshouder tussen de twee glasbladen is duidelijk te zien.

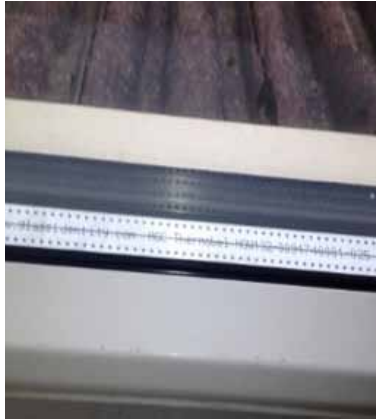
Bewijs : Akkoord: Toelichting:	HR-glas Ja In de afstandshouder staat de code 'AGC thermobel'. Op internet is te vinden dat het hier om HR++ glas gaat.

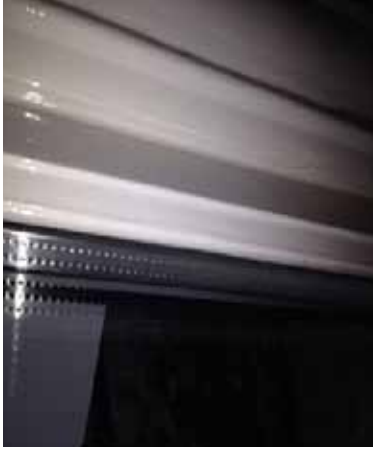
<p>Bewijs : Akkoord: Toelichting:</p> <p>Communicatie naar woning-eigenaar</p>	<p>HR-glas Nee In de afstandshouder staat geen HR-codering of type aanduiding.</p> <p>Uit uw foto blijkt niet dat het om HR-glas gaat. Voor goedkeuring van het bewijsmateriaal moet u een foto maken waarop duidelijk de HR-codering of type aanduiding van het glas zichtbaar is. U kunt ook een foto indienen waarop de weerspiegelingen van een vlammetje te zien zijn. Als één van de weerspiegelingen verschilt van kleur, gaat het om HR-glas. De foto van het kozijn kunt u als tweede foto indienen.</p>

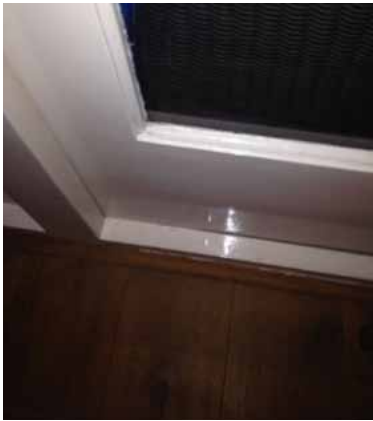
<p>Bewijs : Akkoord: Toelichting:</p> <p>Communicatie naar woning-eigenaar</p>	<p>HR-glas Nee Het lijkt meer op een foto van een deur en het is enkel glas.</p> <p>Uit uw foto blijkt niet dat het om HR-glas gaat. Op uw foto staat waarschijnlijk een deur en hier zit enkel glas in. Voor goedkeuring van het bewijsmateriaal moet u een foto maken van een raamkozijn waarop duidelijk de HR-codering of type aanduiding van het glas zichtbaar is. U kunt ook een foto indienen waarop de weerspiegelingen van een vlammetje te zien zijn. Als één van de weerspiegelingen verschilt van kleur, gaat het om HR-glas. De foto van het kozijn kunt u als tweede foto indienen.</p>

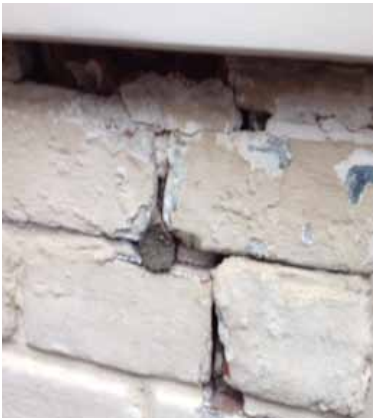
<p>Bewijs : Akkoord: Toelichting:</p> <p>Communicatie naar woning-eigenaar</p>	<p>Gevelisolatie Nee Het zou een spuitgat kunnen zijn, maar op de foto zijn veel scheuren te zien. Het kan dus ook een dichtgestopte scheur zijn.</p> <p>Uit uw foto blijkt niet dat het om spouwmuurisolatie gaat. Het zou ook kunnen gaan om een reparatie van de buitenmuur. U moet een document indienen waarop is aangegeven dat er spouwmuurisolatie is toegepast. Of u kunt een foto van de buitenmuur sturen met dit soort spuitgaten in de voeg, op regelmatige afstand van elkaar.</p>

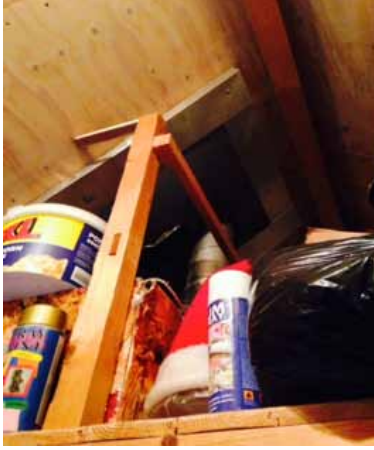
<p>Bewijs : Akkoord: Toelichting:</p> <p>Communicatie naar woning-eigenaar</p>	<p>Dakisolatie Nee Uit de foto blijkt niet duidelijk dat het dak is geïsoleerd.</p> <p>Uit uw foto blijkt niet dat het dak is geïsoleerd. U moet een document sturen waarop duidelijk is aangegeven dat het dak van uw woning is geïsoleerd. U kunt mogelijk ook een foto maken van het dak bij de doorvoer van bijvoorbeeld de afvoer van het ketelrookgas, waarop duidelijk de isolatie te zien is.</p>

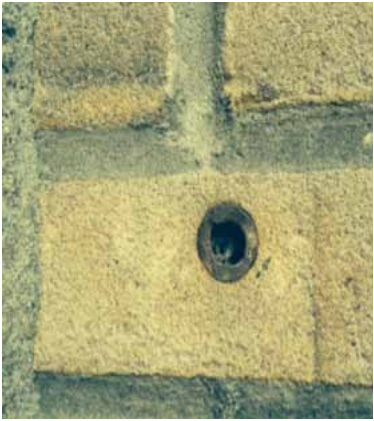
<p>Bewijs : Akkoord: Toelichting:</p> <p>Communicatie naar woning-eigenaar</p>	<p>Gevelisolatie Nee Het betreft hier een boorgat in een steen. Spouwmuurisolatie wordt via een gat in de voeg ingespoten.</p> <p>Uit uw foto blijkt niet dat hier om spouwmuurisolatie gaat. Spouwmuurisolatie wordt via een gat in de voeg ingespoten. U moet een document indienen waarop is aangegeven dat er spouwmuurisolatie is toegepast. Of u kunt een foto van de buitenmuur sturen met een aantal spuitgaten in de voeg, op regelmatige afstand.</p>

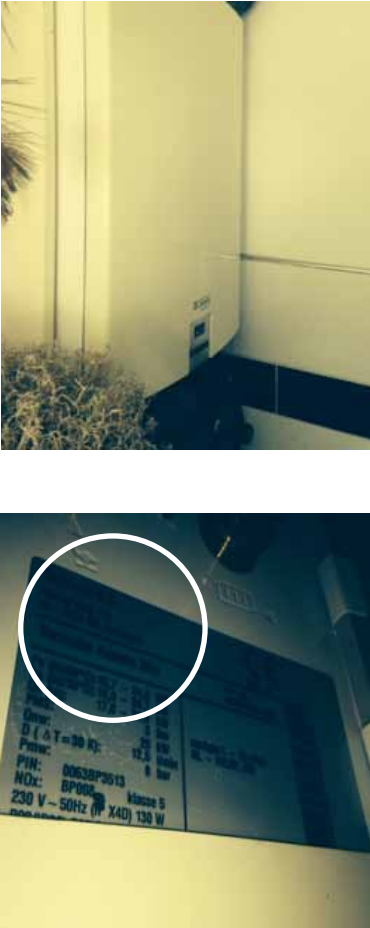
<p>Bewijs : Akkoord: Toelichting:</p>	<p>CV-ketel, installatiejaar in of na 1998 Ja Samen met de foto eronder blijkt dat het om een Remeha Avanta ketel gaat. Dit is een HR-ketel Deze informatie is ook te vinden op internet, via bijvoorbeeld de productdocumentatie.</p>

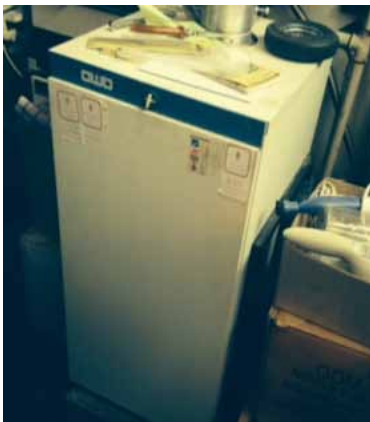
<p>Bewijs : Akkoord: Toelichting:</p>	<p>Cv-ketel, installatiejaar voor 1998 Ja Op de foto is duidelijk een oude ketel te zien.</p>

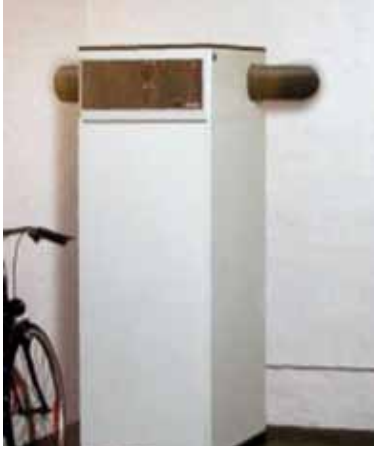
<p>Bewijs : Akkoord: Toelichting:</p> <p>Communicatie naar woning-eigenaar</p>	<p>CV-ketel, installatiejaar in of na 1998 Nee Het betreft hier een foto van een warmtepompboiler. Aan de zijkant zijn twee aansluitingen aanwezig voor de ventilatielucht.</p> <p>Uit uw foto blijkt niet dat het gaat om een CV-ketel van 1998 of later. Het betreft hier een foto van een warmtepompboiler voor warmtapwaterbereiding. U moet een foto sturen waarop duidelijk het merk en type CV-ketel te zien zijn of een foto van de CV-ketel waarop de Gaskeursticker zichtbaar is.</p>

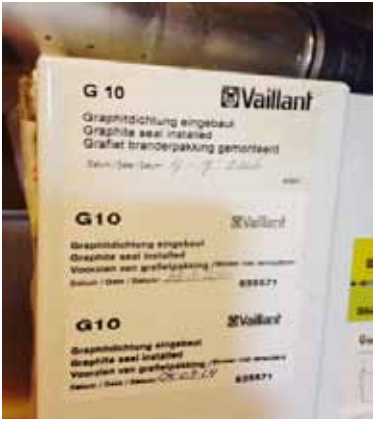
<p>Bewijs : Akkoord: Toelichting:</p> <p>Communicatie naar woning-eigenaar</p>	<p>CV-ketel, installatiejaar in of na 1998 Nee Het betreft hier een foto van een soort onderhoudssticker. Het blijkt niet dat het gaat om een HR-ketel.</p> <p>Uit uw foto blijkt niet dat het gaat om een CV-ketel van 1998 of later. Het betreft hier een foto van een onderhoudssticker. U moet een foto sturen waarop duidelijk het merk en type CV-ketel te zien zijn of een foto van de CV-ketel waarop de Gaskeursticker zichtbaar is.</p>

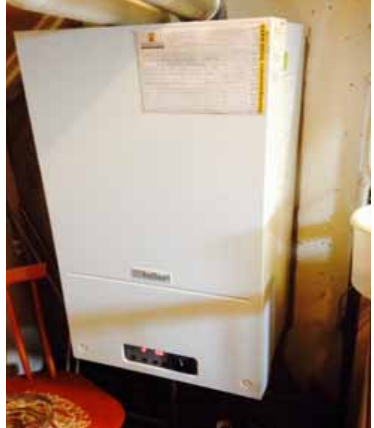
<p>Bewijs : Akkoord: Toelichting:</p> <p>Communicatie naar woning-eigenaar</p>	<p>CV-ketel, installatiejaar in of na 1998 Nee Het betreft hier een foto van een CV-ketel. Het is niet duidelijk welk type ketel dit is.</p> <p>Uit uw foto blijkt niet dat het gaat om een CV-ketel van 1998 of later. Het betreft hier een foto van een CV-ketel zonder dat zichtbaar is om wat voor type CV-ketel van Vaillant het gaat. U moet een foto sturen waarop duidelijk het merk en type CV-ketel te zien zijn of een foto van de CV-ketel waarop de Gaskeursticker zichtbaar is.</p>

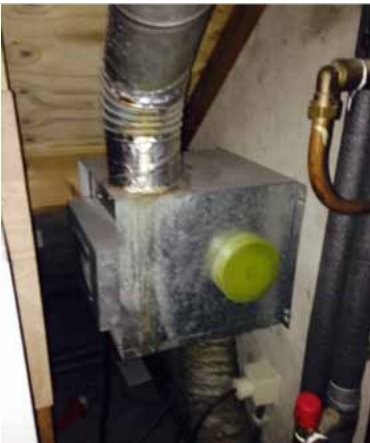
<p>Bewijs : Akkoord: Toelichting:</p>	<p>Mechanische afzuiging Ja Op de foto staat duidelijk een afzuigunit afgebeeld. Twee aansluitingen zijn te zien: één aansluiting voor luchtafzuiging uit de woning en één aansluiting voor afvoer van de lucht naar buiten.</p>

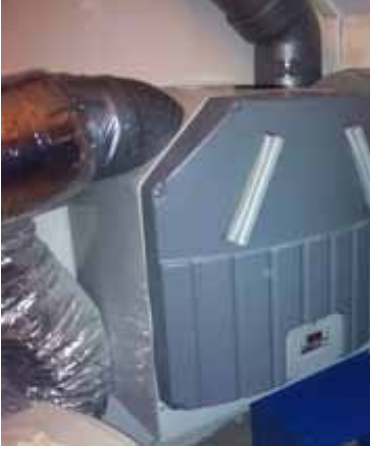
<p>Bewijs : Akkoord: Toelichting:</p>	<p>Gebalanceerd ventilatiesysteem Ja Op de foto staat duidelijk een balansventilatie-unit afgebeeld. Vier aansluitingen zijn zichtbaar.</p>

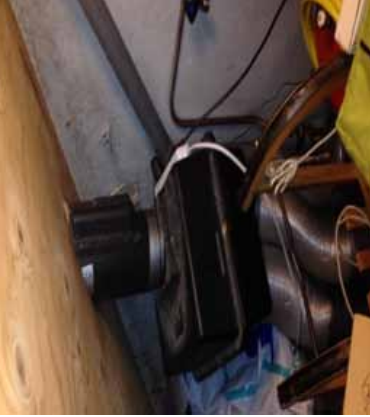
<p>Bewijs : Akkoord: Toelichting:</p> <p>Communicatie naar woning-eigenaar</p>	<p>Mechanische afzuiging Nee Het lijkt op een ventilatie unit, maar het kan ook wat anders zijn.</p> <p>Op uw foto niet duidelijk te zien dat het om een ventilatie-unit gaat. U moet een foto sturen waarop het afvoerrooster in de keuken is te zien.</p>

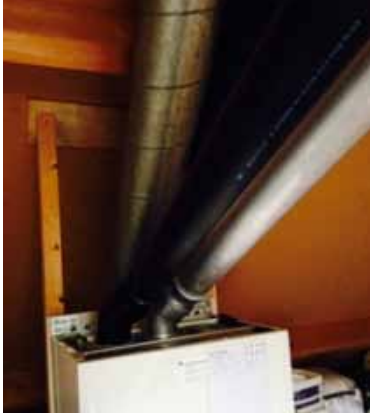
<p>Bewijs : Akkoord: Toelichting:</p> <p>Communicatie naar woning-eigenaar</p>	<p>Mechanische afzuiging Nee Achter de CV-ketel is een ventilatiekanaal te zien. Dit kanaal zou ook van de toiletventilator kunnen zijn.</p> <p>Op uw foto is niet duidelijk te zien dat het om een mechanische afzuiging gaat. U moet een foto sturen waarop de ventilatie-unit of het afvoerrooster in de keuken is te zien.</p>

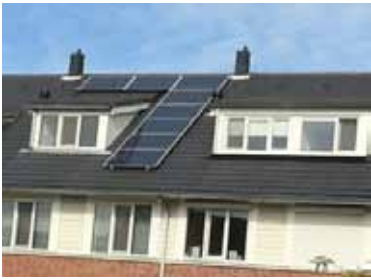
Bewijs : Akkoord: Toelichting:	Zonnepanelen (PV-systeem) 12,8 m ² Ja Op de foto staan acht PV-panelen afgebeeld met elk een oppervlakte van 1,6 m ² .

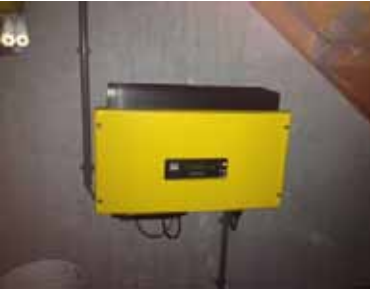
Bewijs : Akkoord: Toelichting: Communicatie naar woning-eigenaar	Zonnepanelen (PV-systeem) 16,0 m ² Nee Op de foto staat de omvormer van het PV-systeem. De foto zegt niets over de oppervlakte van de aanwezige zonnepanelen. Op uw foto staat slechts een deel van het PV-systeem. Om na te gaan of de oppervlakte van de zonnepanelen goed is opgegeven moet u een foto opsturen waarop alle aanwezige zonnepanelen zichtbaar zijn.
